**ROZWIĄZANIA TECHNICZNE CHRONIĄCE PŁAZY PRZED PUŁAPKAMI  
ANTROPOGENICZNYMI**

Stowarzyszenie „Człowiek i Przyroda”

Maj 2016 r.

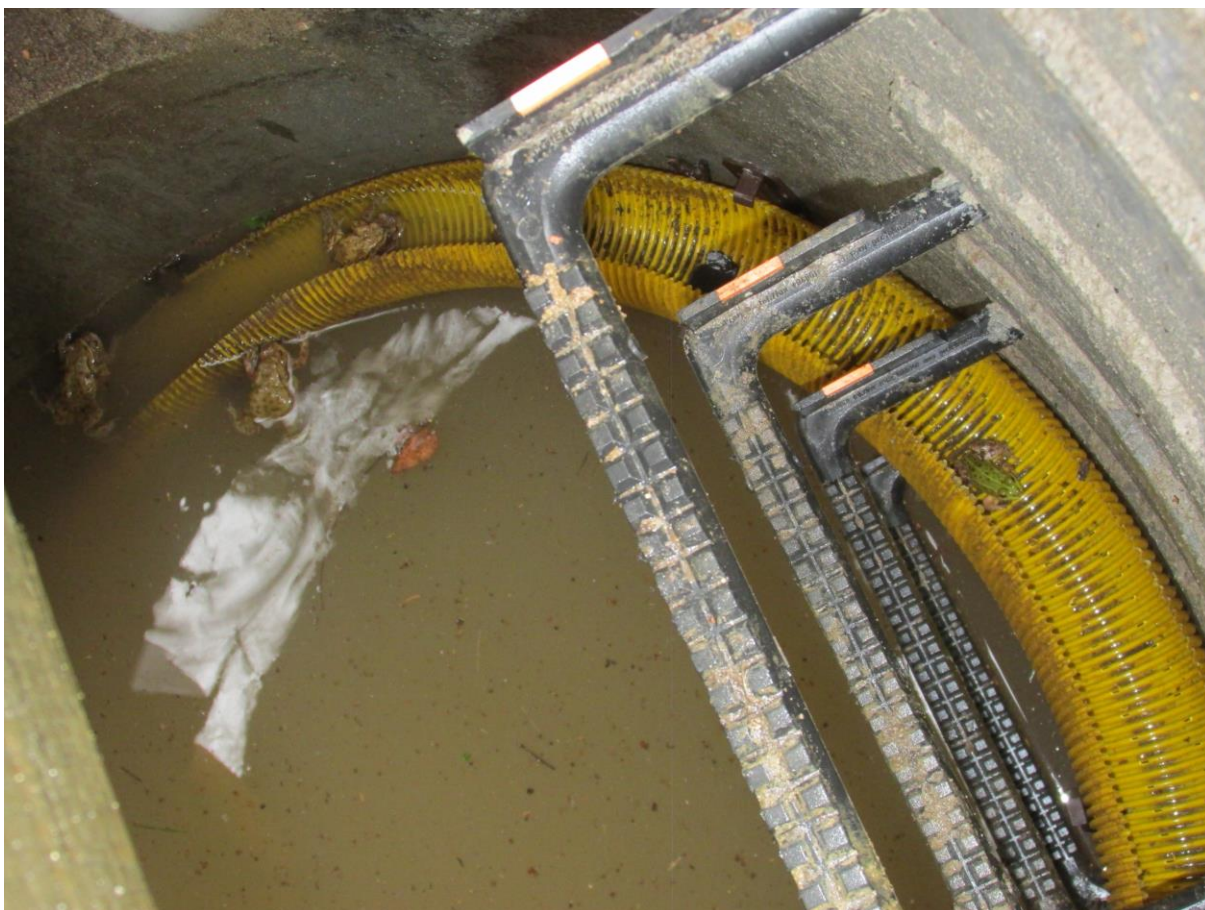
Ryc. 3. Płazy korzystające z pomostu umieszczonego w studziencie

Dla obiektu tego osiągnięto szczególnie zadowalający wynik - przy teście na 30 osobnikach nie zaobserwowano ani jednego, który nie skorzystałby z wyjścia. Skuteczność zastosowanego rozwiązania sięgnęła zatem 100%.

Ten powszechnie stosowany obiekt odwodnieniowy stanowi obecnie wielkie śmiertelne zagrożenie dla małych zwierząt kręgowych, zarówno płazów, jak i np. gryzoni. Corocznie podczas wiosennych wędrówek setki tysięcy płazów ginie w studzienkach ściekowych. Zastosowano tu proste w montażu i niezmiernie skuteczne rozwiązanie polegające na umieszczeniu wewnątrz studzienki plastikowej rury drenarskiej (średnica 110). Płazy doskonale odnajdywały drogę wyjścia i niezwykle sprawnie korzystały w pomostu (Ryc. 3). Dla elementu tego nie liczono czasu przejścia płazów, a jedynie w systemie zero-jedynkowym notowano fakt wyjścia lub nie osobników ze studzienki. W testowanym urządzeniu zastosowano rurę przeciętą na pół, co podyktowane było zarówno zakładanym ułatwieniem płazom poruszania się, a także umożliwieniem obserwacji. Okazało się, że założenie to było błędne i zamiast pomagać płazom powodowało ich dezorientację i częste wyskakiwanie, tudzież wychodzenie przez element i wpadanie z powrotem do osadnika. Zaleca się więc stosowanie rury drenarskiej zamkniętej, ewentualnie posiadającej niewielkie otwory w górnej jej części. Dodatkowo w zamkniętej przestrzeni płazy będą czuć się bezpiecznie, co znacznie zredukuje ich stres związany z przebywaniem w pułapce. Do proponowanego rozwiązania wprowadzono jeszcze jedną modyfikację – zamieniono materiał, z którego wykonany był pomost. Według projektu powinien to być element stalowy z blachy perforowanej. Podczas budowy studzienki i umieszczania w niej blachy napotkano duże trudności zarówno z odpowiednim wygięciem stali, jak i niwelowaniu powstających przy tym ostrych krawędzi mogących znacznie ranić płazy. Odstąpiono zatem od zastosowania blachy i umieszczono w studziennicy rury plastikowe, które są znacznie łatwiejsze w modelowaniu i montażu, a do tego nie posiadają ostrych krawędzi. Zaleca się zatem wykonywanie elementów wyjściowych z rury plastikowej. Modyfikacja ta umieszczona została w poprawionym projekcie technicznym, który stanowi Załącznik nr 2 do Raportu.

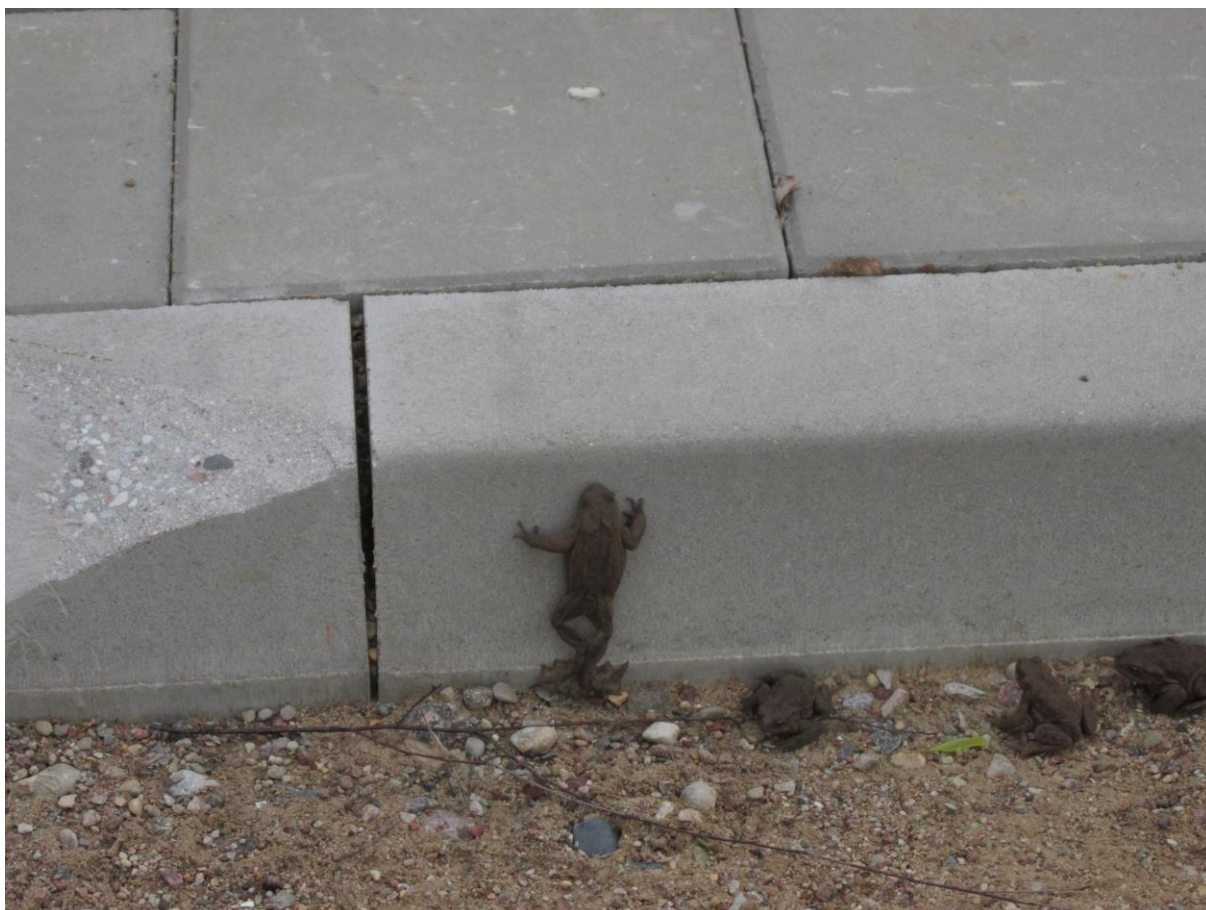
Ryc. 4. Ropucha szara wspinająca się na wysoki krawężnik. Obok widać początek zastosowanego obniżenia

ropusze szarej. Nie zanotowano ani jednego przypadku przeskoczenia przez ropuchę szarą krawężnika w miejscu innym niż z obniżeniem (Ryc. 4). Wszystkie osobniki albo korzystały z rozwiązania, albo ominąwszy je wędrowały dalej wzdłuż krawężnika. Potwierdzają to wcześniejsze obserwacje zespołu wykonującego zadanie, określające ropuchę szarą jako gatunek najbardziej zagrożony na śmiertelne kolizje, spowodowane niemożnością ucieczki z drogi przez wysoki krawężnik.

Zastosowanym rozwiązaniem, które umożliwić miało opuszczenie jezdni przez płazy, było obniżenie wysokości krawężnika. Obniżenie miało długość 40 cm i zawierało się w obrębie jednego elementu krawężnika. Dzięki obniżeniu krawężnik został zrównany z poziomem jezdni i tworzył rampę umożliwiającą wyjście płazów z pułapki.

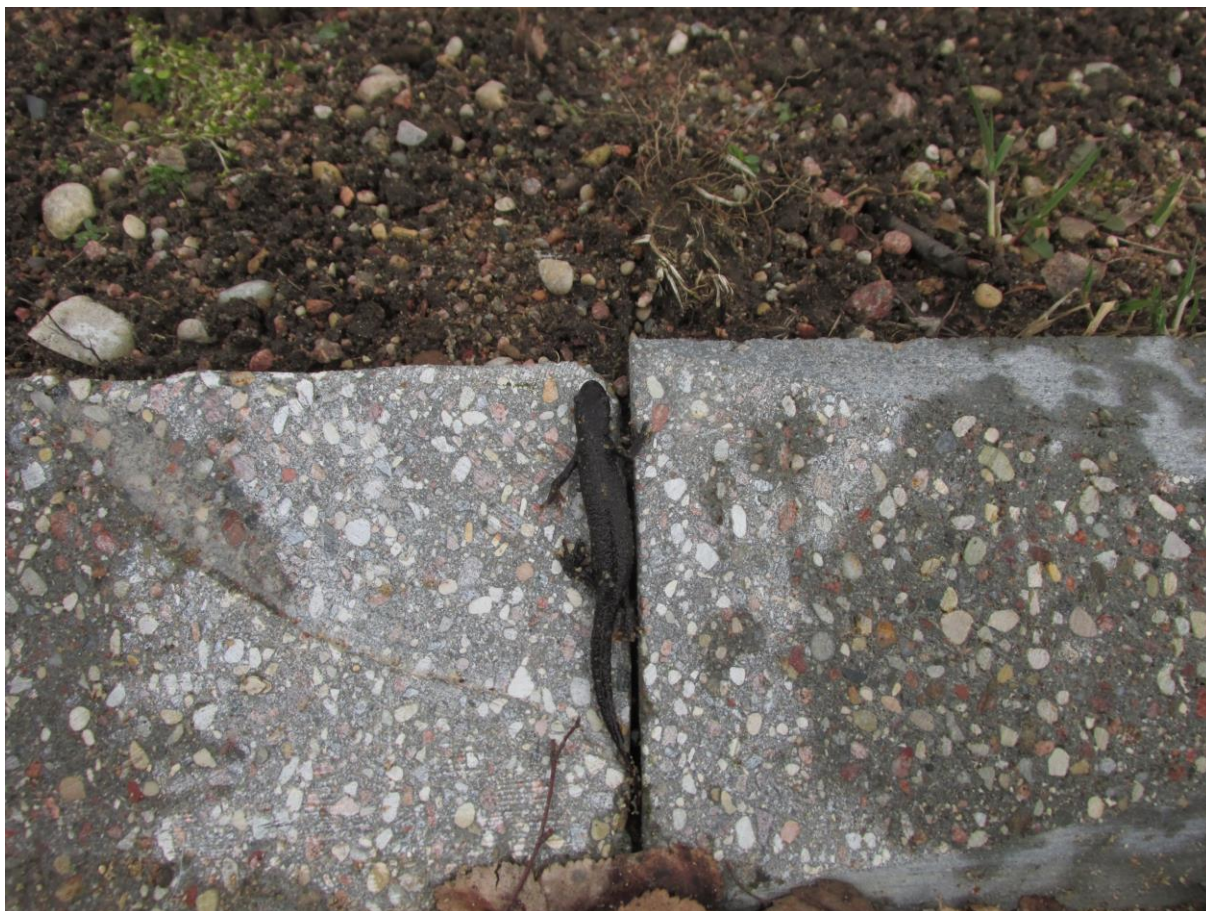
Ryc. 5. Traszka grzebieniasta opuszczająca pułapkę po obniżeniu

Badania wykazały, że na nieco ponad 40 osobników płazów, które znalazły się w obrębie pułapki, jedynie 20% z nich wykorzystało element wyjściowy do ucieczki (Ryc. 5). W większości przypadków, bez względu na gatunek i formę życiową, płazy były w stanie przejść przez przeszkodę nie wykorzystując elementu wyjściowego. Dotyczyło to zarówno traszek, które swobodnie wspinały się po płycie, ropuch które ją przekraczały, jak i żab, które ją przeskakiwały. Pomimo wcześniejszych obserwacji, pomiarów i przypuszczeń oraz danych literaturowych, wydaje się że pułapka ta nie ma znacznego negatywnego oddziaływania na płazy. Wnioski powstałe podczas empirycznej fazy testów odnoszą się do tego konkretnego przypadku, a sytuacja w innych lokalizacjach (np. zastosowanie odmiennych metod budowlanych, inne ukształtowanie terenu itp.) może odbiegać od uzyskanych w tych badaniach wyników. Ze względu na powszechność stosowania urządzenia wzdłuż obiektów

Podobnie, jak w przypadku krawężnika, zastosowanym rozwiązaniem jest ścięcie w obrębie jednego elementu na długości 30 cm. Powstałe obniżenie wysokości płyty w zewnętrznej części elementu stworzyło rodzaj rampy umożliwiającej ucieczkę płazów poza obręb drogi.

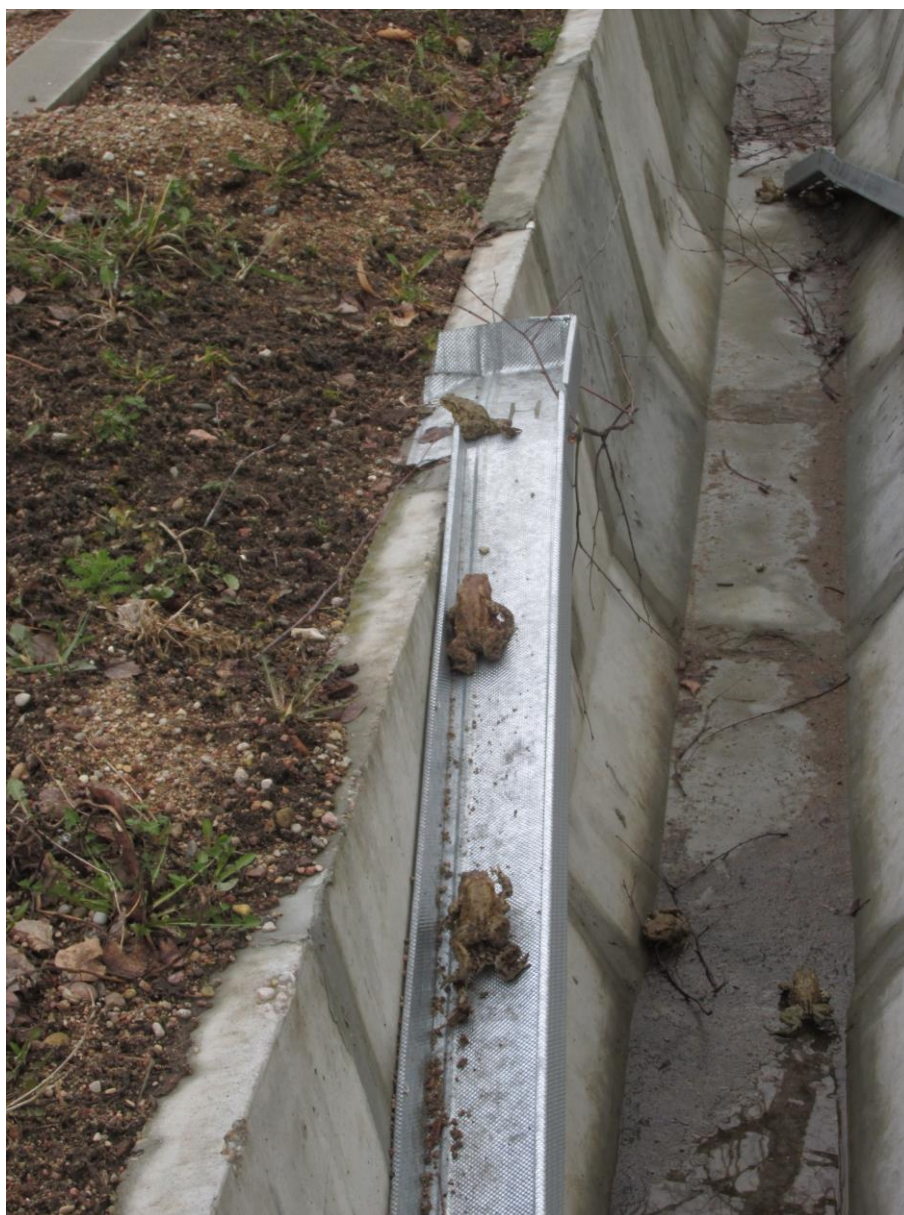
Ryc. 6. Ropucha szara opuszczająca korytko krakowskie po zainstalowanym elemencie wyjściowym

W trakcie badań w obrębie tego urządzenia znalazła się największa liczba płazów (ok. 60 osobników), z których część wykorzystała rozwiązania służące ucieczce z pułapki. Skuteczność zastosowanego rozwiązania wyniosło niemal 40%, co stanowi dobry wynik. Niezależnie od gatunku i wielkości osobnika pochylnia wykonana z litej blachy stanowiła element chętnie wykorzystywany przez płazy (Ryc. 6).

Zaproponowanym rozwiązaniem jest instalacja przytwierdzonych do ścianek i nachylonych pod kątem ok. 20° ramp umożliwiających wyjście płazów z pułapki. Rampy zbudowane były z elementów blaszanych, zakończonych pomostem kierującym płazy na zewnątrz pułapki. Podczas fazy budowlanej badań zastosowano dwa rodzaje blachy:

z otworami i bez otworów. Rampa na całej swej długości posiadała rant o wysokości 4 cm utrudniający płazom ponowne wpadnięcie do pułapki oraz tworzący ściankę, która kierowała osobniki do wyjścia.

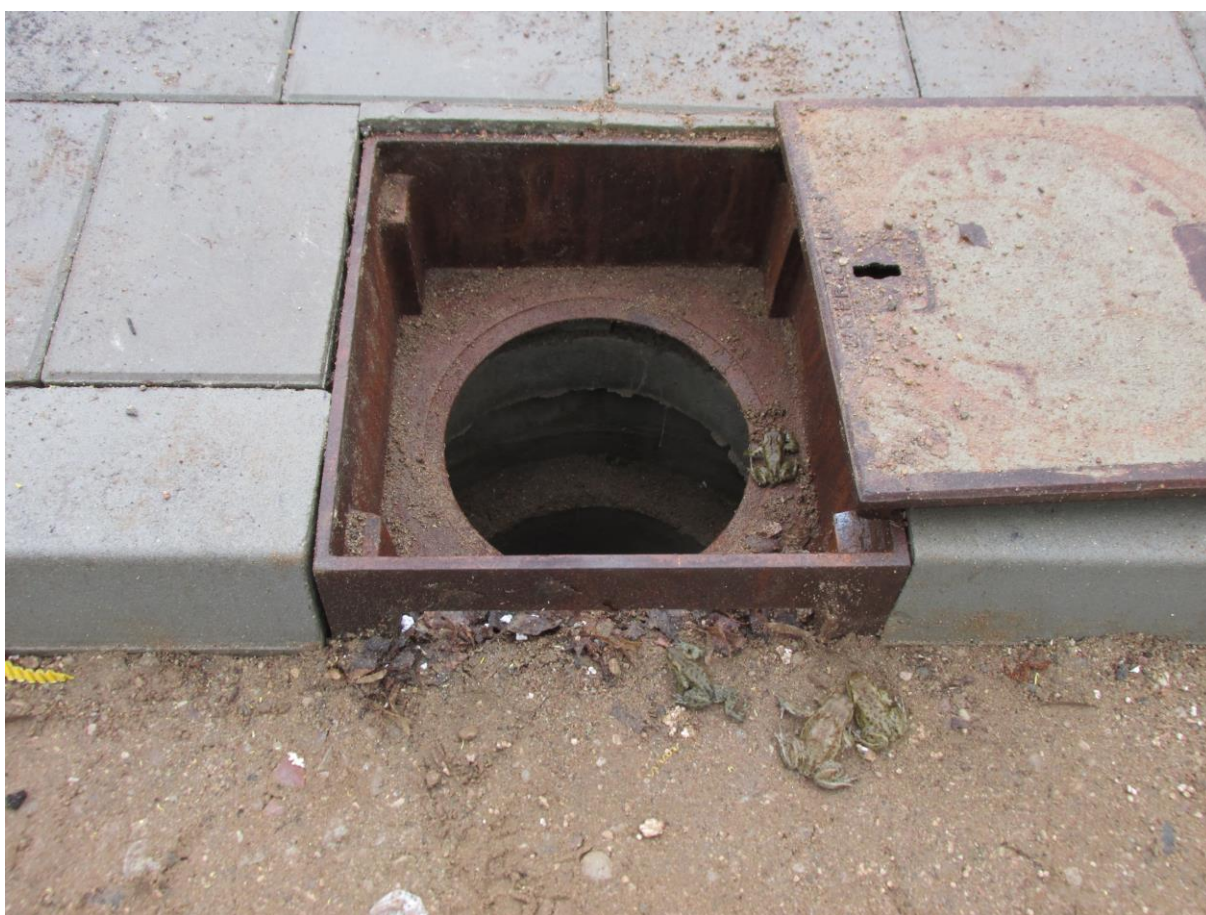
Ryc. 7. Płazy znajdujące się w obrębie wpustu (pokrywa została zdjęta celem kontroli pułapki)

Znaczne przestrzenie znajdujące się w otworze wlotowym powodują wpadanie na dno studzienki osobników nawet dużych płazów, np. ropuchy szarej (Ryc. 7). Powszechność stosowania tego urządzenia w budowach odwodnieniowych dodatkowo wpływa na dużą śmiertelność płazów w obrębie infrastruktury liniowej.

Rozwiązanie zastosowane w tym obiekcie miało głównie na celu umożliwienie ucieczki znajdujących się w nim płazów na dalszą odległość. Osiągnięte to zostało dzięki montażowi rury drenarskiej gładkiej, o średnicy 110, pod powierzchnią gruntu. Rura ta z jednej strony umieszczona została przy dnie studzienki, dzięki czemu płazy miały możliwość bezpośredniego wkroczenia w światło rury i dalszego przemieszczania się. Wylot rury znajdował się w odległości ok. 6 metrów w obrębie terenów zielonych. Dzięki takiemu rozwiązaniu uciekające z pułapki płazy nie natrafiają bezpośrednio na inne zagrożenie pochodzenia antropogenicznego, a wychodzą na obszary zielone.

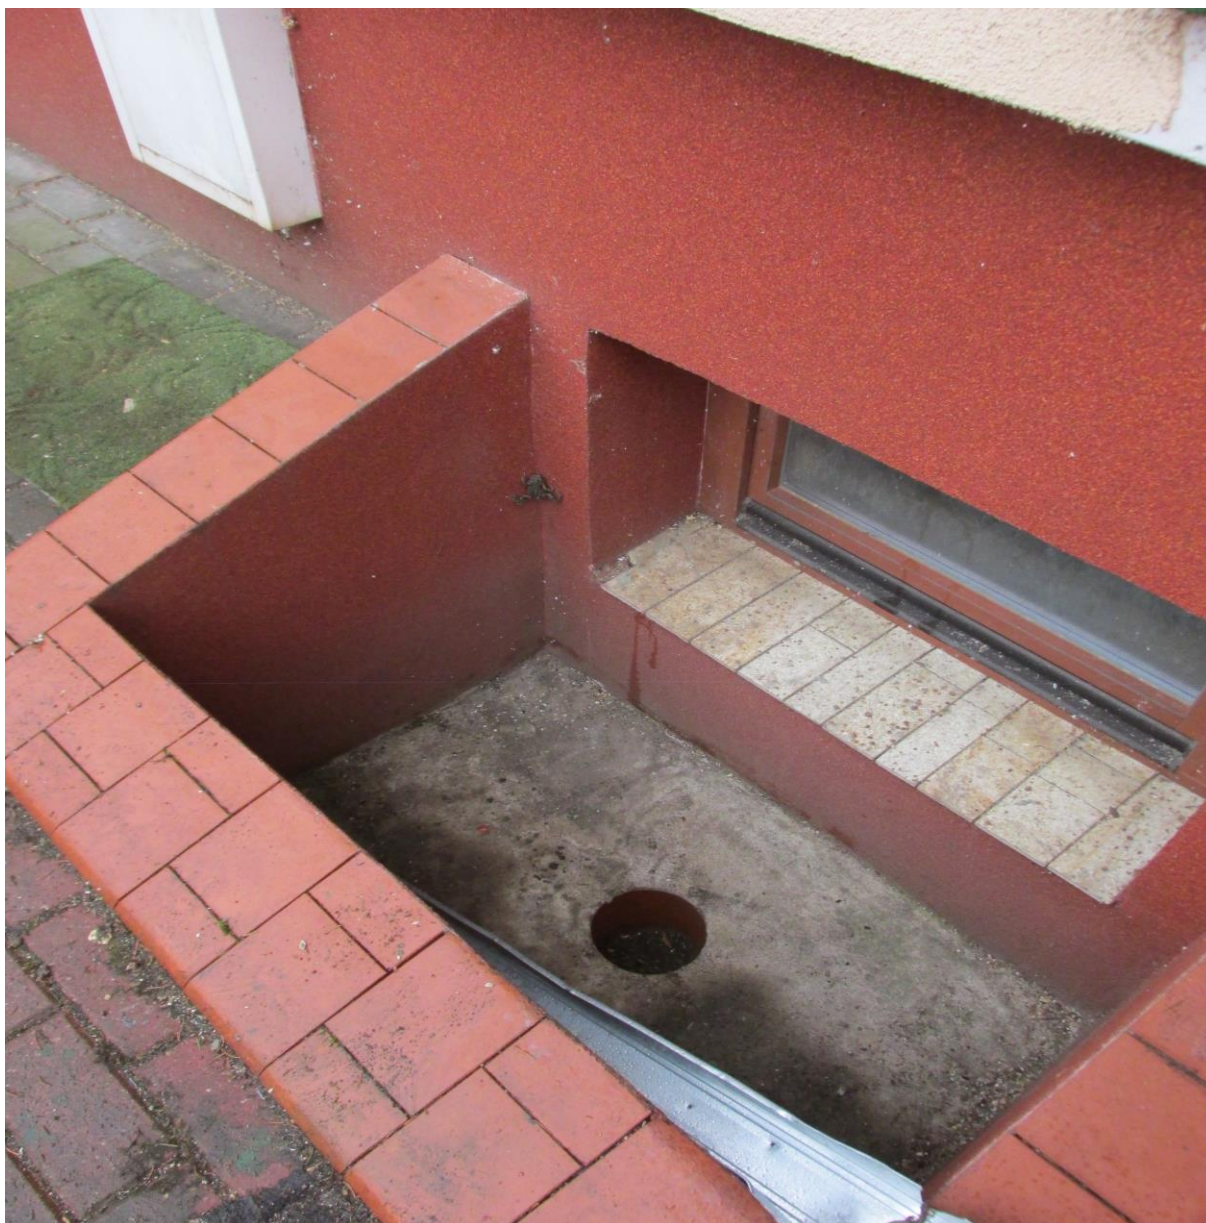
Ryc. 9. Grzebiuszka ziemna wspinająca się po ścianie studzienki doświetleniowej

W studzienkę tą wpadło niemal 20 osobników płazów należących do pięciu gatunków (ropucha szara, traszka grzebieniasta, żaba trawna, żaba zielona juv., grzebiuszka ziemna) (Ryc. 9). Wszystkie gatunki płazów znajdujące się w studziencie, które podejmowały próbę wydostania się, bez względu na sposób poruszania, ślizgały się po pomoście i nie były w stanie dojść wyżej niż do połowy elementu. Skuteczność zastosowanego rozwiązania wyniosła 0%, a żaden z płazów nie zdołał opuścić pułapki. Przetestowano w tym przypadku

kolejny element w obrębie danego typu rozwiązania, czyli pomost z blachy litej, o gładkiej powierzchni. Okazał się on funkcjonalnie najgorszy i w ogóle nie spełniający swojej roli. Zaleca się zatem stosowanie, podobnie jak w przypadku korytek krakowskich, rampy zbudowanej z blachy litej, chropowatej.

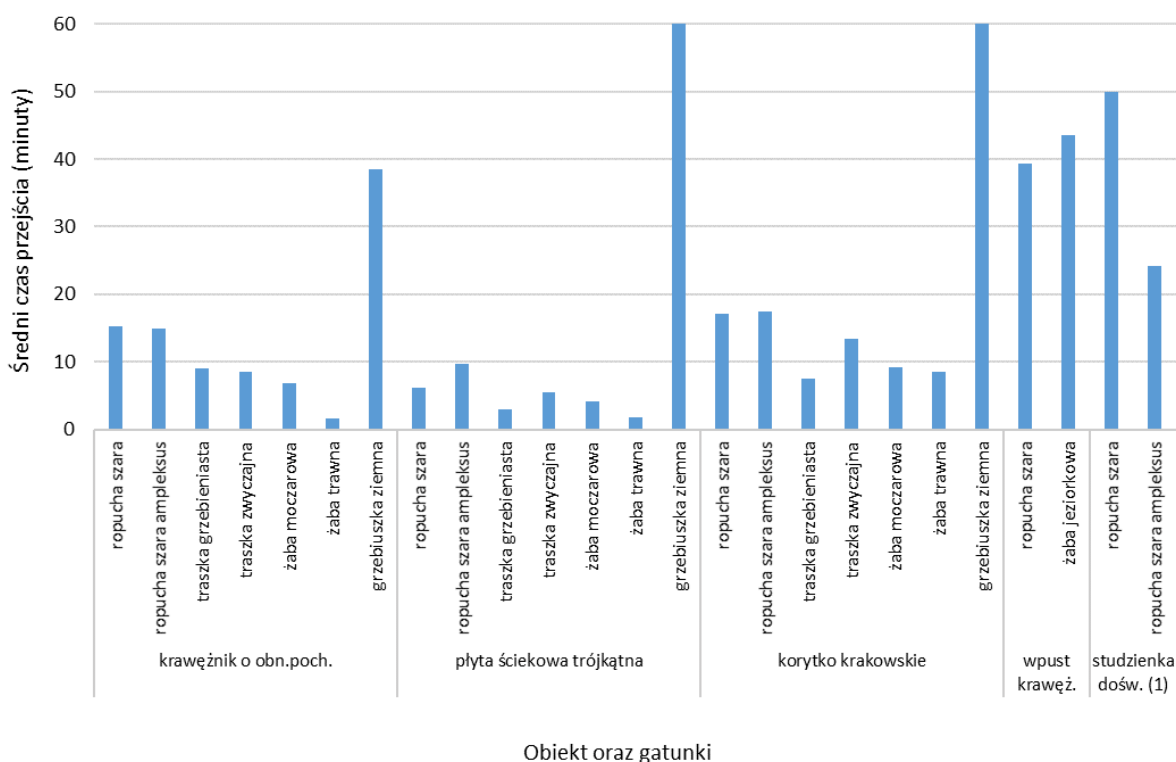
Ryc. 10. Średni czas przejścia przez poszczególne pułapki przez dany gatunek płaza

Czasy przejścia płazów, z poszczególnych gatunków, przez pułapki wyposażone w elementy wyjściowe różniły się od siebie (Ryc. 10). Analizie czasu przejścia poddano pięć urządzeń: krawężnik o obniżonym pochyleniu, płytę ściekową trójkątną, korytko krakowskie, wpust krawężnikowy i studzienkę doświetleniową v1.

Dla pozostałych dwóch urządzeń, ze względu na ich budowę (studzienka ściekowa) oraz zastosowane eksperymentalne rozwiązanie (studzienka doświetleniowa v2), nie był mierzony czas przejścia płazów. Z przeprowadzonych badań wynika, że gatunkami które najszybciej pokonywały przeszkody i poprzez zastosowane rozwiązania uciekały z pułapek były żaby brunatne: trawna i moczarowa. Średni czas przejścia żaby trawnej wyniósł około 4 minuty, natomiast żaby moczarowej niespełna 7 minut. Ciekawy wynik osiągnięto także dla obu gatunków traszki: grzebieniastej i zwyczajnej, gdzie średni czas przejścia wyniósł odpowiednio niespełna 7 minut i nieco ponad 9 minut. Spodziewano się, że traszki, jako płazy raczej niewielkich rozmiarów oraz wolno poruszające się, potrzebować będą znacznie więcej czasu na pokonanie przeszkód.

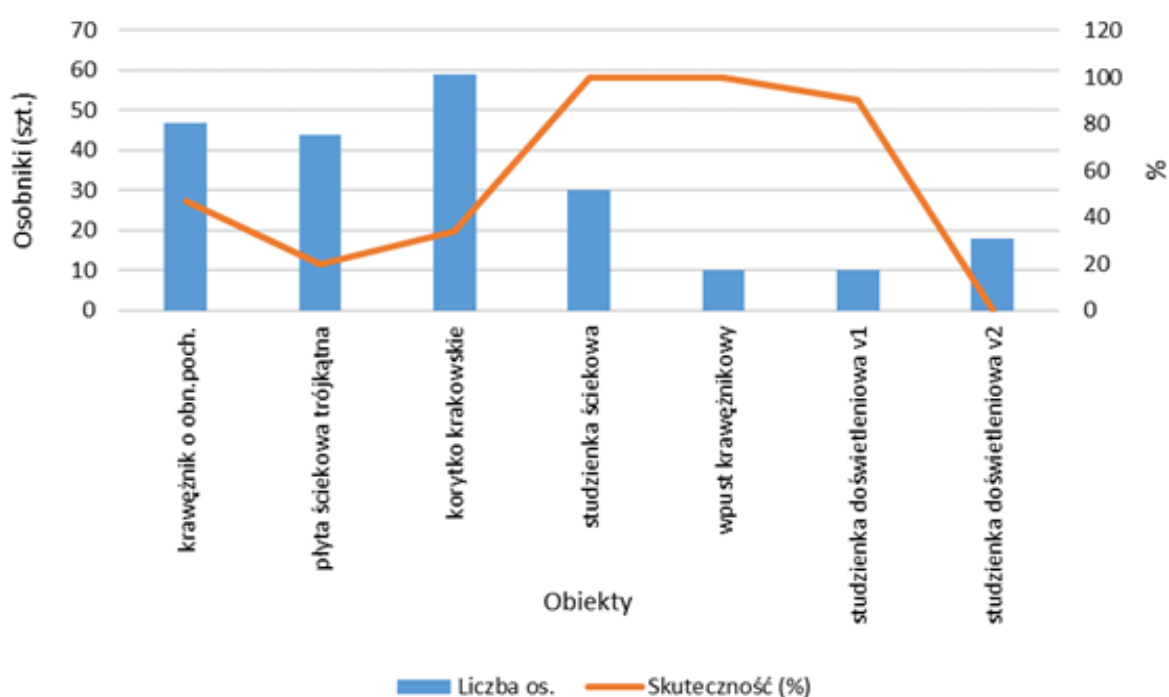
Ryc. 11. Liczba płazów wykorzystujących poszczególne obiekty wraz z określeniem skuteczności zastosowanych rozwiązań

Największą skuteczność osiągały rozwiązania zastosowane w obiektach: studzienka ściekowa, wpust krawężnikowy i studzienka doświetleniowa v1. Jednakże trzeba podkreślić, że w przypadku dwóch ostatnich rozwiązań próba wyniosła jedynie po 10 osobników na obiekt (Ryc. 11).
